## INFORME SOBRE LA CUEVA DE LA CALLE DE LA PALOMA (LERMA)

### DESCRIPCIÓN DE LA CAVIDAD

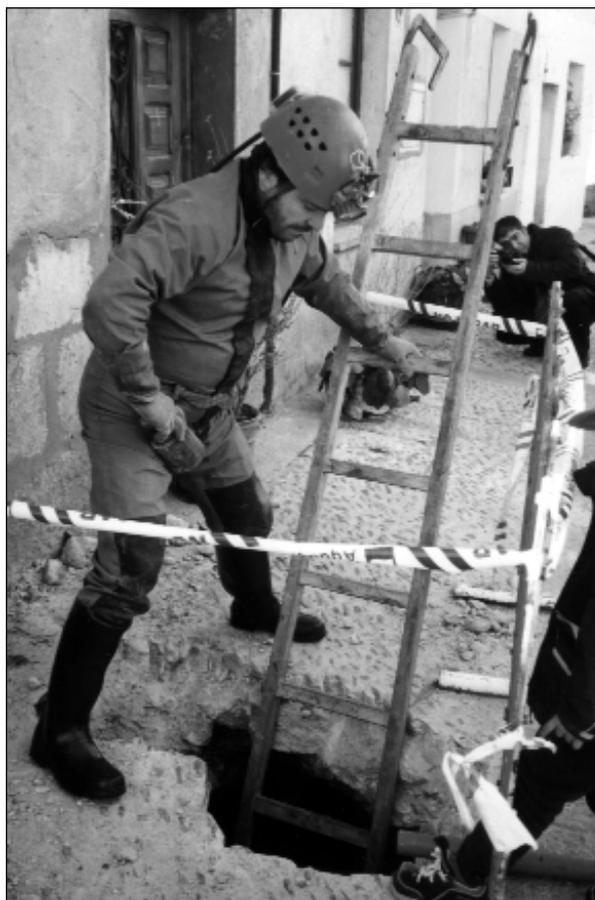
El acceso al subterráneo se localiza junto al nº 3 de la calle de la Paloma. Se trata de un hundimiento del pavimento de la citada calle, localizándose el fondo del citado hundimiento a 2,30 m de profundidad. Una vez en el fondo se observa, apenas a un metro de la vertical del acceso, una cavidad, de origen natural, excavada en calizas margosas. Su desarrollo total es de 20 m y su desnivel máximo de unos 4 m. Consta de un conducto principal de 10 m de desarrollo, con dirección NW-SE, que discurre prácticamente bajo el eje principal de la calle. Un segundo ramal, ortogonal al anterior, se dirige, desde su punto central, hacia el NE por espacio de otros 5 m.

**Entrada a la Cueva de la Calle de la Paloma (Lerma)**  
Foto Miguel A. Rioseras Gómez

Si bien no somos expertos en ingeniería civil, el peligro de colapso de la calzada nos parece elevado, dado que la cavidad discurre bajo el eje principal de la calle y su bóveda se encuentra afectada por un hundimiento que parece progresivo, máxime al aflorar materiales de nula consistencia sobre los que reposa actualmente el pavimento.

Por otra parte, debe considerarse que la fachada de los números pares de la Calle de la Paloma se localiza también sobre la citada cavidad y que el ramal NE de la misma se adentra casi cinco metros bajo una de sus casas, por lo que existe un riesgo cierto que debería ser evaluado por expertos.
